銅配管の蟻の巣状腐食調査

※熱交換器配管の漏洩原因を調査※

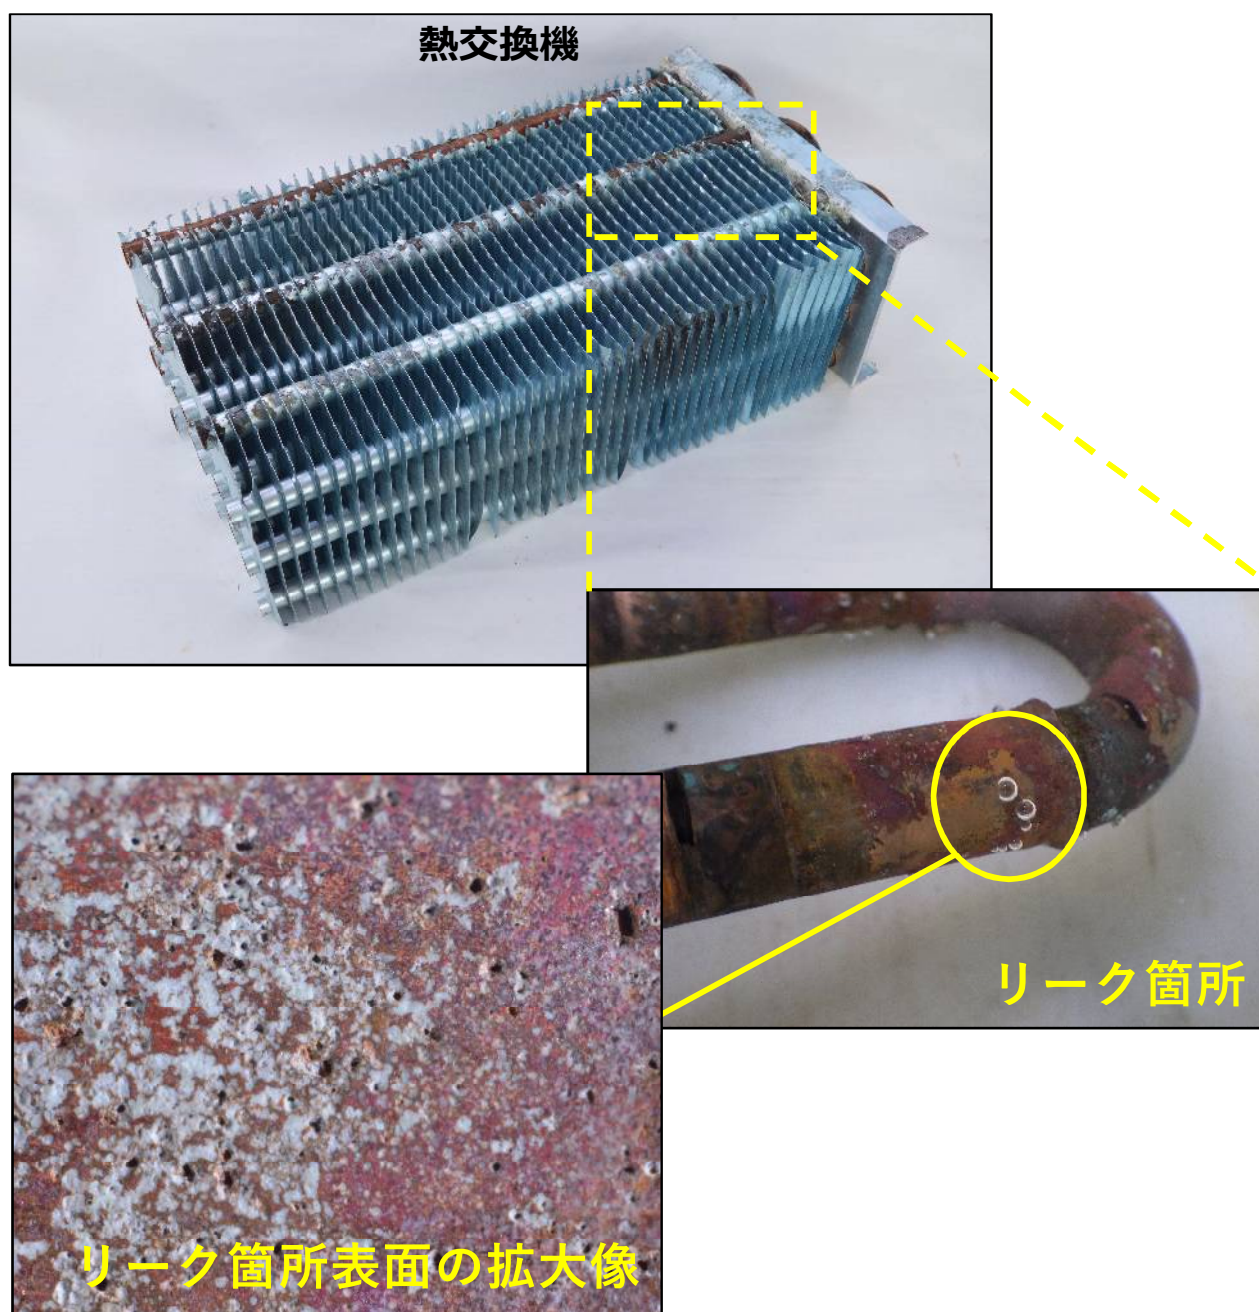
写真に示す熱交換器は**蟻の巣状腐食**と呼ばれる特殊な腐食によって配管にピンホールが生じ、冷媒が漏れ出てしまったケースのものです。漏れた（リーク）箇所を断面を観察したところ特徴的な腐食形態が見られました。

観察結果と分析結果から、熱交換器配管の腐食は**蟻の巣状腐食**と判断されました。腐食因子（原因物質）は、オイル等の劣化によって生じた**酢酸(有機酸)**と推測されました。

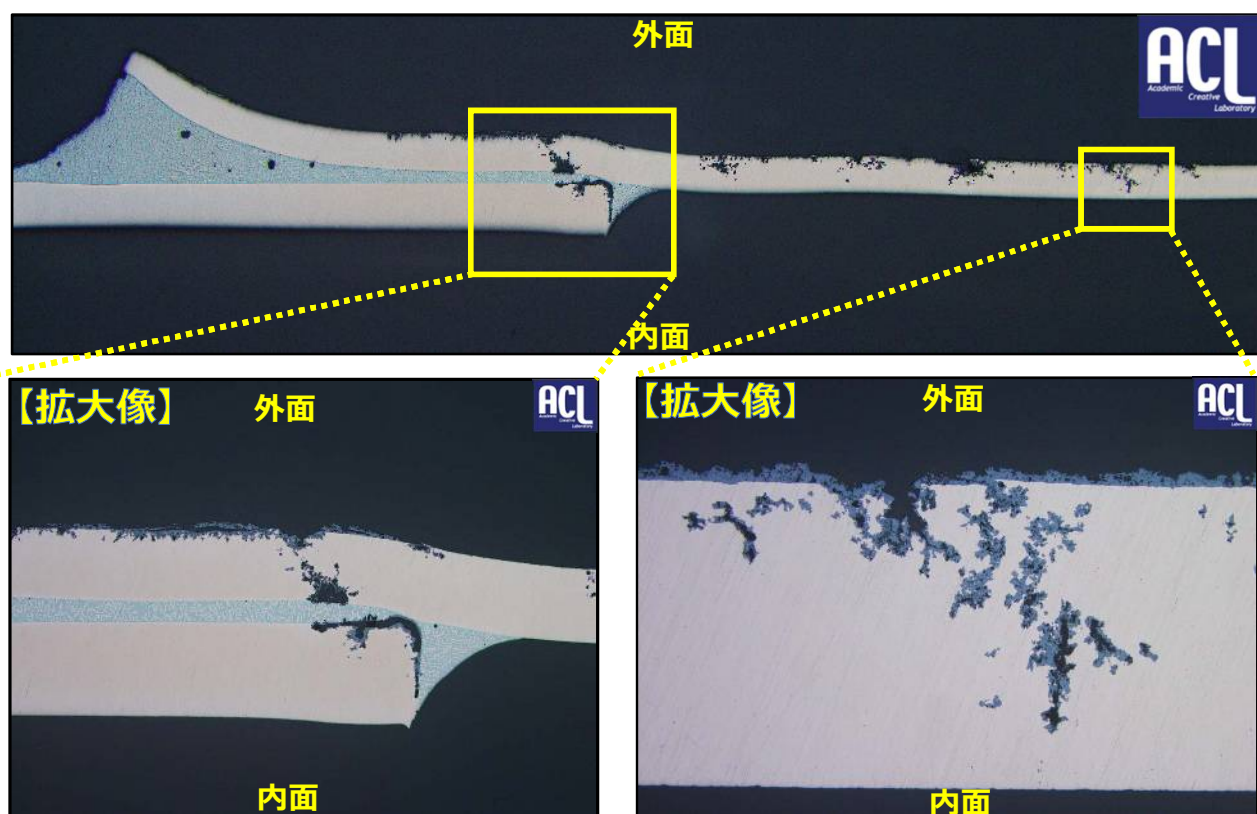
断面ミクロ観察

熱交換器配管の外面から内面に向かって**複数の枝割れと微小空洞**を伴う腐食が見られました。
