めっき断面分析

※めっきの層構成/異常を調査※

Plating cross-sectional analysis

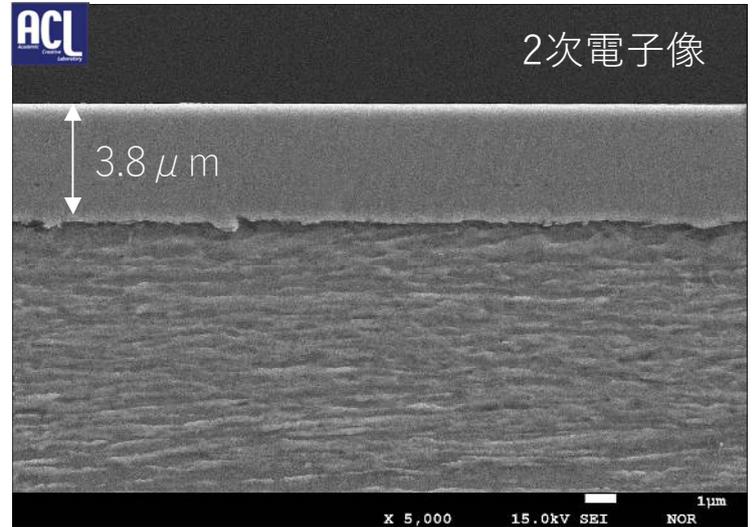
断面観察

前ページの製品の断面を観察すると母材の表面に**3.8μm**程度のめっきが確認されました。

※写真は機械研磨に加え、イオンビームによる仕上げ(イオンミリング処理)を行ったもの。

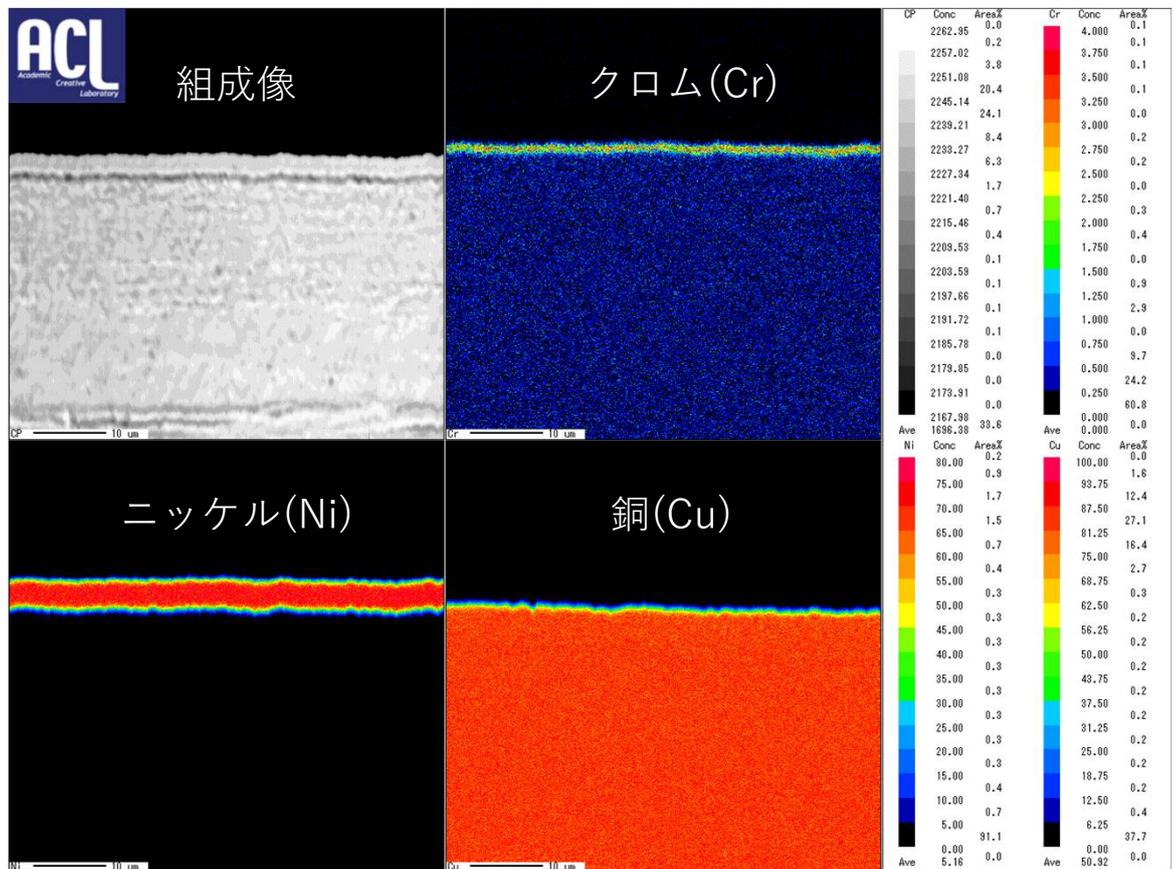
EPMA断面分析

めっきは**ニッケル**であり、さらに薄層の**クロムめっき**が存在していることも確認できました。
